KNELPUNT HOOLSTRAAT EN KRUISING MET HEIKANTSEBAAN

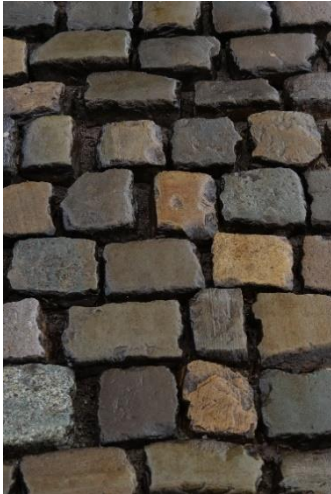
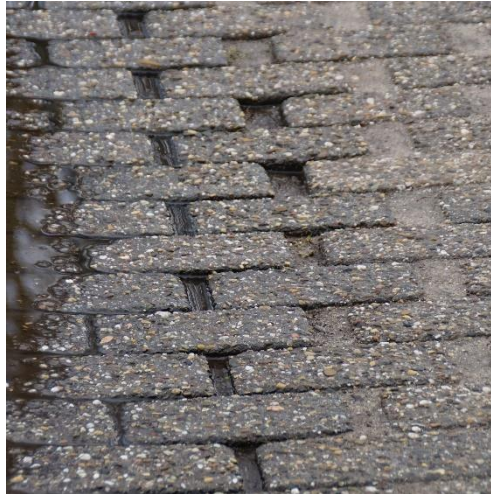
Op meerdere plaatsen zitten er zonken in het wegdek van de Hoolstraat en liggen rijen stenen te ver uit elkaar waarbij de voegen onvoldoende gevuld zijn met geschikt zand. Dit geldt zowel voor de verharding bestaande uit kasseien als de stroken met klinkers. (zie onderstaande recente foto's) Deze laatste zijn vooral slecht ter plaatse van bochten en bij de uitritten van diverse percelen. Een en ander levert met name gevaar op voor fietsers en (hard)lopers.

Dit komt gedeeltelijk doordat de Hoolstraat geruime tijd gebruikt is als aangewezen route voor het vrachtverkeer tussen de N65 en de nieuwbouw van het winkelcentrum Koningsoord. Heijmans heeft daarna weliswaar herstelwerkzaamheden uitgevoerd, maar buurtbewoners zijn hier absoluut niet tevreden over. Inmiddels is de gemeente thans verantwoordelijk voor het beheer en onderhoud. Ondanks herhaaldelijk aandringen van de buurt heeft de gemeente hiervoor nog geen afdoende maatregelen genomen.

De monitorgroep geeft de gemeente een dringend advies de bochten bij de kruising met de Heikantsebaan zo spoedig mogelijk van grasstenen te voorzien. Tevens adviseert de monitorgroep onderhoud te plegen aan de klinkers en de kasseien van de Hoolstraat op plaatsen waar dit gewenst is en dit af te stemmen binnen de bestaande contacten tussen buurtbewoners en de gemeente.

1. Vragen we u aan Michiel van der Pijll de exacte locaties door te geven waarvan u denkt dat de Hoolstraat hersteld moet worden. We geven die punten door aan de aannemer en vragen hem de hele Hoolstraat (dus niet alleen de punten die u aangeeft) te checken. Indien het wegdek niet aan de eisen voldoet volgt herstel. Dit gebeurt op kosten van de gemeente,

zodat geen tijd verloren gaat met discussies over de verantwoordelijkheid daarvoor. Bijgesloten 'vlekkentekening', kan wellicht als voorbeeld dienen voor het aangeven van de plekken waar u aandacht voor vraagt.

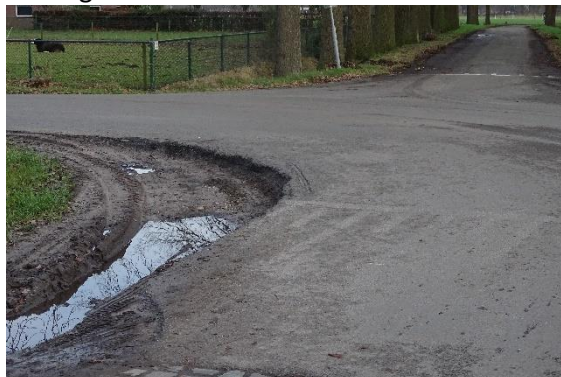
Daarnaast zijn de bermen in de bochten van de aansluiting van de Hoolstraat op de Heikantsebaan volledig stuk gereden, hetgeen tot gevaarlijke situaties voor met name personenauto's en fietsers kan leiden. (zie onderstaande foto) Hiervoor dienen ter plaatse van de aansluiting **met spoed** structurele verbeteringen aangebracht te worden.

2. We vragen de aannemer de hoogte van de bermen ten opzichte van het wegdek te beoordelen. Hoewel lastig aan te passen in verband met de bomen, is daar wellicht nog winst te halen om waterplassen te voorkomen.
3. Bij de aansluiting van de Hoolstraat met de Heikantsebaan worden de twee 'binnenbochten' aan de Noord-Oostelijke zijde van de Heikantsebaan voorzien van grasstenen, vergelijkbaar met de stenen die er voorheen lagen. De opdracht hiervoor is inmiddels verstrekt, we zijn in afwachting van de planning van de aannemer.

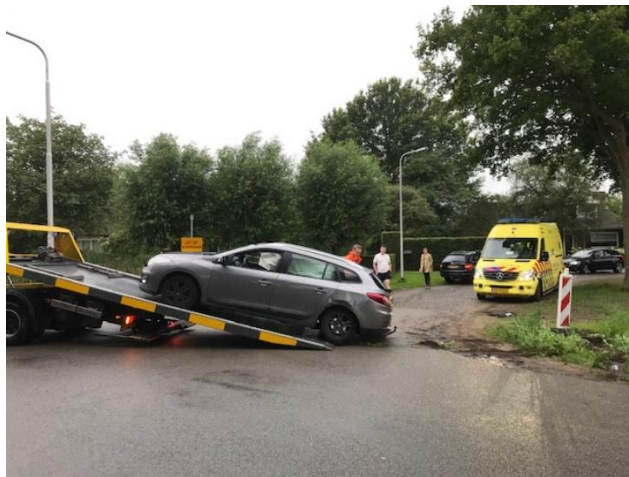
Op de kruising Heikantsebaan/Hoolstraat hebben in 2020 drie ongevallen met auto's plaatsgevonden, waarbij de hulpdiensten betrokken waren. Dat had in alle gevallen te maken met het niet verlenen van voorrang door verkeer op de Heikantsebaan. (zie onderstaande foto)

De oorzaak daarvan is terug te voeren op de inrichting van deze gelijkwaardige kruising. Voorheen was hier sprake van een voorrangskruising (verkeer op de Heikantsebaan had voorrang). De Heikantsebaan is een vrij brede asfaltweg, waar hard gereden kan worden. De asfaltlaag bij de kruising is licht verhoogd, hetgeen geen enkel effect op de snelheid heeft. Automobilisten zien op de kruising de beide zijden van de Hoolstraat als secundaire wegen en geven dan geen voorrang. Als fietser, komend uit de Hoolstraat, krijg je vrijwel nooit voorrang. Er is sprake van een gelijkwaardige kruising, aangegeven door een zeer lichte (niet opvallende) verhoging van de kruising. De belijning in de Hoolstraat is grotendeels verdwenen. (Zie onderstaande foto)

De monitorgroep adviseert de gemeente borden te plaatsen aan de 4 wegen voor de kruising op de volgende wijze: Plaatsing van een grote uitvoering van het bord J08 met als onderbord "Let op! Hier heeft rechts voorrang". De borden plaatsen op ooghoogte. (zie onderstaand voorbeeld elders in de gemeente Tilburg)

1. Alle vier de zijden van de kruising voorzien van borden J08 (gevaarlijke kruising). Evenwel zónder onderbord, omdat J08 al duidt op de gelijkwaardigheid en we in Tilburg een 'woud' aan borden willen voorkomen.
2. De belijning op het wegdek herstellen, zodat het weer vanuit alle richtingen goed zichtbaar is.
3. Om de bewustwording op snelheid te verhogen, hebben we tijdelijke plaatsing van een signaalbord-met-snelheidsmeting (zogenaamde 'smileys') gevraagd op de Heikantsebaan. Aangezien er veel van dit soort verzoeken zijn en de hoeveelheid apparatuur beperkt is, kunnen we geen voorspelling te doen over het moment van plaatsing.

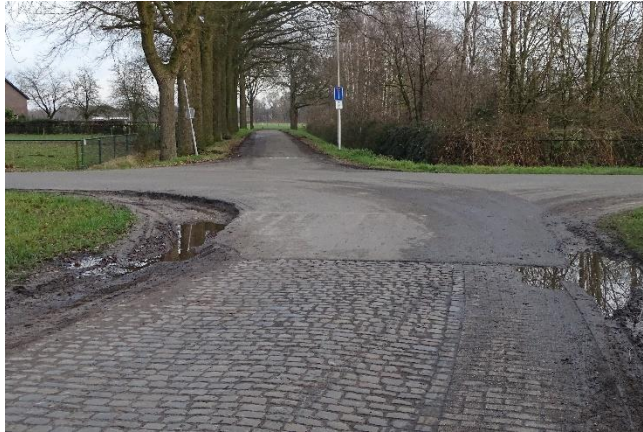
Op de Heikantsebaan staat, komend vanaf het dorp, een bord RVV J08 (gevaarlijke kruising). Het zicht op de Hoolstraat (rechter deel) is beperkt. Komend vanaf de Kreitenmolenstraat ontbreekt het bord RVV J08 en hebben automobilisten al snel het idee dat ze voorrang hebben op het onbeduidende weggetje aan hun rechterzijde. Volgens bewoners heeft daar nooit een bord gestaan.
