ONS KONINGSOORD BERKEL-ENSCHOT

Toegankelijkheidsrapportage

Toegankelijkheid Ons Koningsoord is een uitgave van Stichting Zet.

Referentie beka-Z7060

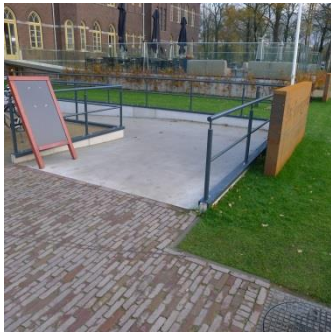
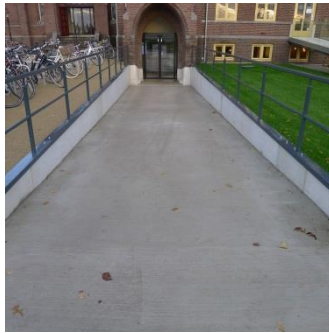
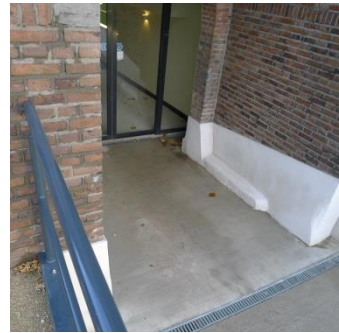
1. Hellingbaan naar entree

De hellingbaan naar de toegankelijke entree (-1) bestaat uit drie gedeelten.

- Het eerste gedeelte is wat betreft hellingshoek akkoord. Er is geen horizontaal rustplateau \emptyset 1.50m maar gezien de geringe helling is dat niet direct een probleem.

- Het tweede, langste gedeelte tot aan de eerste schuifdeuren is te steil. De helling van ca. 1:16 **voldoet niet**. Gezien het hoogteverschil is hier minimaal 1:20 vereist.

- Ook het laatste gedeelte van de hellingbaan voldoet niet. Het loopt dóór de eerste schuifdeuren heen en eindigt uiteindelijk op een vlak gedeelte achter de tweede schuifdeuren. Bij de buitenste schuifdeuren **ontbreekt** aan beide zijden een horizontaal opstelvlak.

- Over de gehele hellingbaan **ontbreekt** een doorlopende leuning
 - Stabiele, vrij omvatbare leuning aanbrengen tussen 850 mm en 950 mm+ vloer
- Er **ontbreekt** goede glasmarkering op de toegangsdeuren. Zowel op de eerste deuren als de portaaldeuren.

- Glasmarkering aanbrengen op een hoogte tussen 1000 mm en 2000 mm+ vloer.

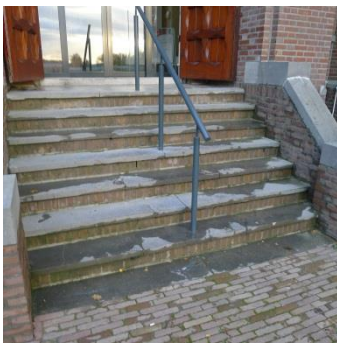
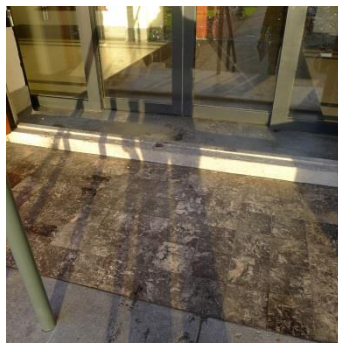
2. Trap naar entree

- De treden van de trap naar de entree (0) zijn niet voorzien van contrasterende tredenmarkering.
 - Alle treden voorzien van contrasterende tredenmarkering.
- De middenleuning zit los en **voldoet niet** aan de normen doordat deze onvoldoende doorloopt. De uitstekende delen zijn bovendien gevaarlijk doordat met hier met jas of tas achter kan blijven hangen.
 - Leuning 30 mm door laten lopen, gemeten vanaf de voorkant trede, voorbij eerste en laatste trede. Uiteinden naar beneden gericht.
- Boven aan de trap, voor de entreedeuuren, is een hoogteverschil van 90 mm+. Dit hoogteverschil is niet gemarkeerd, waardoor struikelgevaar ontstaat.
 - Hoogteverschil markeren met een contrasterende kleur.
- Er **ontbreekt** goede glasmarkering op de toegangsdeuren.
 - Glasmarkering aanbrengen op een hoogte tussen 1000 mm en 2000 mm+ vloer.

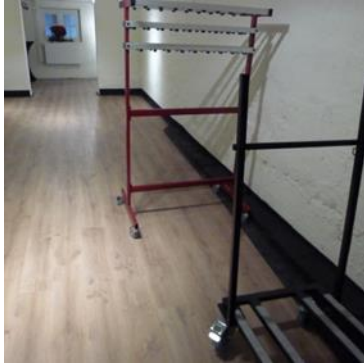
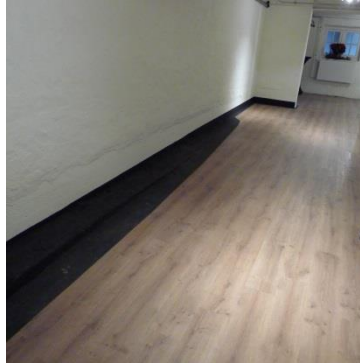
3. Garderobe

- De garderobe direct na binnenkomst links, bevindt zich op een hellend vlak. Voor met name rolstoelgebruikers is dit niet wenselijk in verband met het ontbreken van een vlakke, horizontale ondergrond.
 - Garderobe elders plaatsen of enkele kledinghaken in de gang plaatsen op een vlakke ondergrond.
- De kledingrekken in de garderobe zijn niet bruikbaar voor mensen in een rolstoel, mensen die klein van stuk zijn of kinderen vanwege de kledinghaken op een standaard hoogte.
 - Kledinghaken aanbrengen op een hoogte van maximaal 1350 mm + vloer.

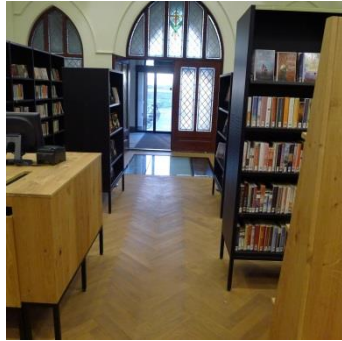
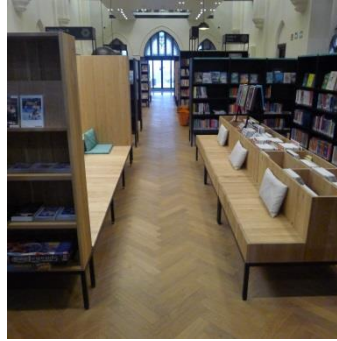
4. Route naar lift bibliotheek-foyer

- Op niveau -1 bereikt men de lift via de foyer. Deze is vrij donker, waardoor de lift (en daarmee de logische routing) niet direct zichtbaar is.
 - Extra lichting aanbrengen.
- Op het bibliotheekniveau is er nét voldoende opstelruimte vóór de lift. Op de route langs de rekken, schappen en andere inrichtingselementen door de bibliotheek, is net voldoende vrije doorgangsbreedte en manoeuvreerruimte. Toch oogt de situatie zeer smal, waardoor men het als 'krap' beleeft.
 - Zorg er voor dat er een minimale vrije doorgangsbreedte beschikbaar blijft van 900 mm tussen de inrichtingselementen. Bij voorkeur wordt een vrije doorgangsbreedte van minimaal 1200 mm gegarandeerd.

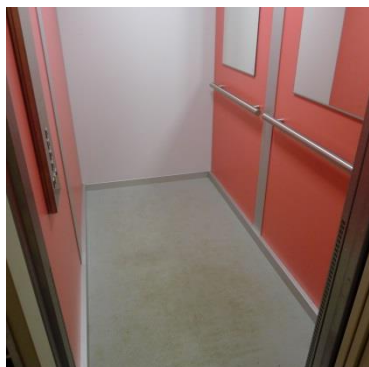
6. Kooilift in niet-publiek toegankelijk gebied

- De kooilift heeft een vrij vloeroppervlak van 1140 x 2090 mm en een vrije doorgangbreedte van de toegangsdeur van 880 mm. De lift is integraal toegankelijk. Wat betreft inrichting is de voorziening nagenoeg akkoord volgens normstelling. (spiegel dient op achterwand geplaatst te worden)
 - Ondanks dat de lift integraal toegankelijk is, is deze gesitueerd in het niet-publiek toegankelijke gebied. Bezoekers die gebruik moeten maken van deze lift in verband met de niet-rolstoeltoegankelijke lift in de bibliotheek/foyer, kunnen niet zelfstandig gebruik maken van deze lift maar onder begeleiding. Dit is verre van wenselijk. Daarnaast bevindt zich in de routing naar de lift vanaf 0 een zeer zware deur die enkel eenzijdig (naar lift toe) is te gebruiken. Al met al geen geschikte oplossing.

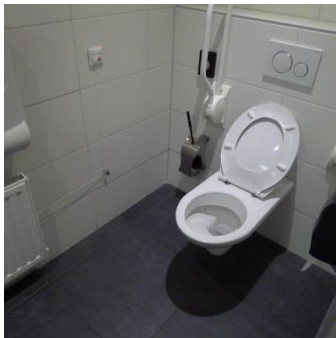
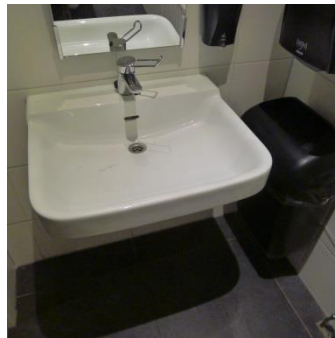
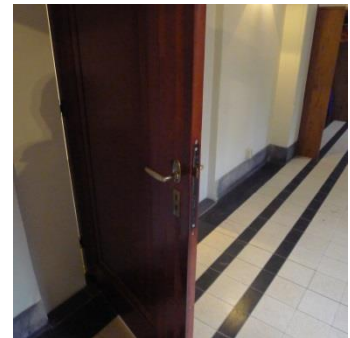
7. Gehandicaptentoilet nabij restaurant (0)

Het gehandicaptentoilet heeft een afmeting van circa 1300 x 2580 mm. Wat betreft afmetingen en inrichting voldoet de ruimte **niet** aan de normstelling van zowel het Bouwbesluit, de Integrale Toegankelijkheids standaard (ITs) als het Handboek voor Toegankelijkheid.

- Vanaf de gang is het sanitair te bereiken door een handmatig te openen deur. Men komt dan in een voorruimte van waaruit de reguliere toiletten en het gehandicaptentoilet zijn te bereiken.

- De vereiste afmeting van de ruimte (vrij vloeroppervlak) dient minimaal 1650 x 2200 mm te bedragen.
- De vrije breedte naast de toiletpot bedraagt 440 mm en 520 mm. Deze dient aan één zijde minimaal 900 mm (opstellvlak) en aan de andere zijde minimaal 350 mm te zijn.

- De opklapbare beugels naast de toiletpot zijn te kort.
 - Beugels dienen een lengte te hebben van 900 mm
- Alarmkoord zit niet rondom de ruimte en is wit uitgevoerd.

- Alarmkoord rondom de ruimte aanbrengen en markeren zodat het niet tegen de achtergrond wegvalt.
- Boven de onderrijdbare wastafel is een kantelspiegel aangebracht.

- Kantelspiegel vervangen door een vast exemplaar van de rand van de wastafel tot 1000 mm+ vloer.
- Het is vanaf de gang niet duidelijk dat er zich achter de deur tot het sanitair een gehandicaptentoilet bevindt.

- Aanduiding aanbrengen bij deur tot sanitair, bij voorkeur sticker/bordje met rolstoelsymbool.

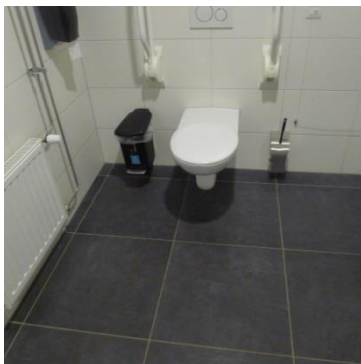
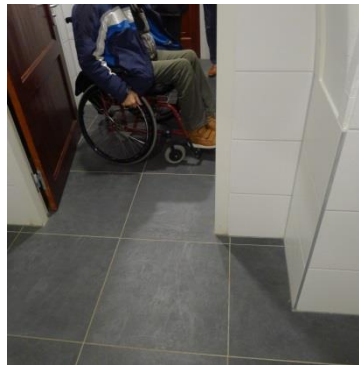
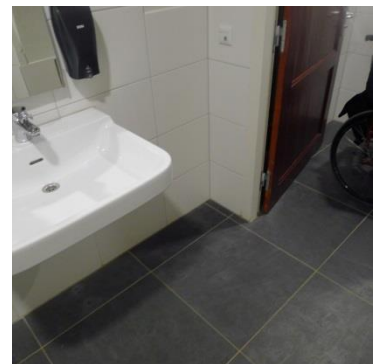
8. Gehandicaptentoilet souterrain (-1)

Het gehandicaptentoilet is bereikbaar vanaf de gang door middel van een zware handmatig te openen deur. De ruimte heeft een afmeting van circa 2100 x 2560 mm. Wat betreft afmetingen en gebruiksruimten voldoet de ruimte aan de normstelling. De inrichting voldoet niet. De volgende punten vergroten de bruikbaarheid van de ruimte:

- Zware deur tot sanitair voorzien van deurautomaat;
- Alarmkoord aanbrengen rondom de ruimte en in contrasterende kleur;
- Op de toegangsdeur een horizontale aantrekbeugel over de volle breedte van de deur aanbrengen op een hoogte van 900 mm+;
- Opklapbare beugels vervangen door exemplaren met een lengte van 900 mm;
- Toiletborstel houder en prullenbak verwijderen uit gebruiksruimten;
- Kantelspiegel vervangen door vast exemplaar;
- Aanduiding gehandicaptentoilet aanbrengen in verkeersruimte(zichtbaar vanaf gang).

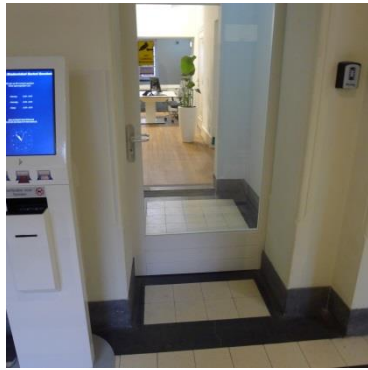
9. Stadswinkel

- De zware toegangsdeur is niet voorzien van glasmarkering. Tevens bevindt zich in de doorgang een drempel inclusief drempelhulp, maar deze combinatie is een flink obstakel.
 - Glasmarkering op toegangsdeur aanbrengen op een hoogte tussen de 1000 mm en 2000 mm +
 - Bij voorkeur deurautomaat toepassen.
 - Hoogteverschil in doorgang op een correcte wijze overbruggen zodat dit geen obstakel meer is voor bijvoorbeeld rolstoelgebruikers.

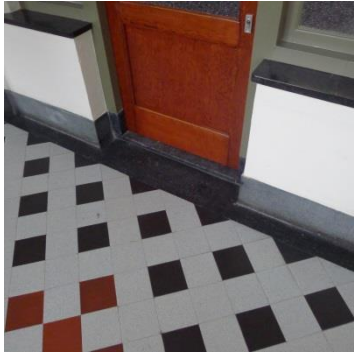
13. Multifunctionele ruimten

- De multifunctionele ruimten zijn beperkt toegankelijk en bruikbaar door drempels in de entree tot de ruimten en smalle (deur)doorgangen.

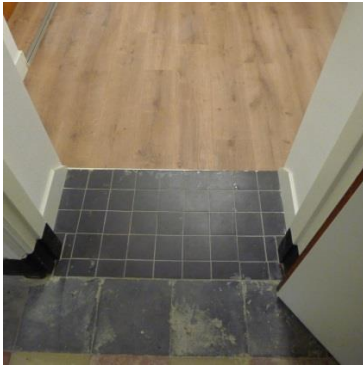
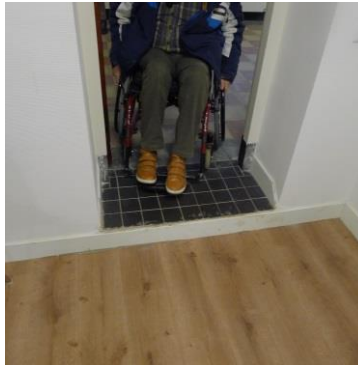
14. Zaal

- De zaal achter in de gang is niet toegankelijk voor bijvoorbeeld rolstoelgebruikers. Dit vanwege de smalle vrije doorgangsbreedte van de toegangsdeur en de lager gelegen zaal waardoor er een flink hoogteverschil aanwezig is.

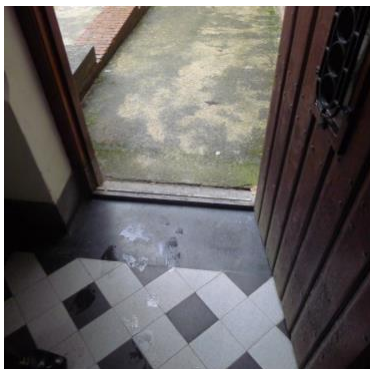
16. Nooduitgang

- De nooduitgang nabij het regulier sanitair heeft een hoogteverschil in de Doorgang in de vorm van een drempel. Dit vormt een obstakel voor bijvoorbeeld mensen in een rolstoel.
 - Hoogteverschil in doorgang overbrugbaar maken door toepassen drempelhelp.
